Historisk inventering

Orust Kila 1:72 i Orust kommun

Uppdrag	Historisk inventering Orust kommun
Uppdragsnummer	30046618
Kund	Orust kommun
Datum	2022-09-09
Upprättad av	Mark Björnfors
Kontrollerad av	Erika Hellström
Dokumentreferens	s:\se\location\got01\projekt\21314\30046618_historisk_inventering_orust\000\10_original\leverans\220908 historisk inventering orust.docx

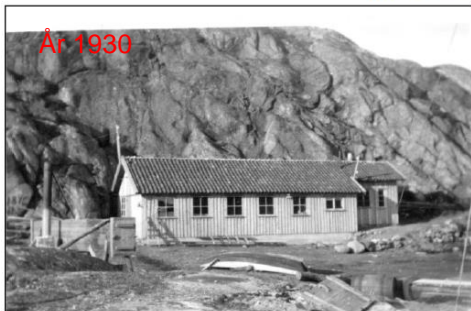
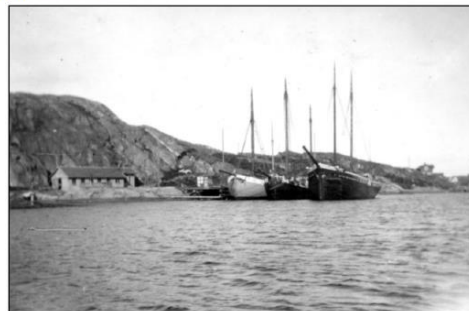
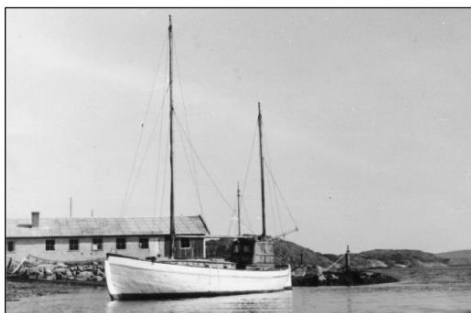
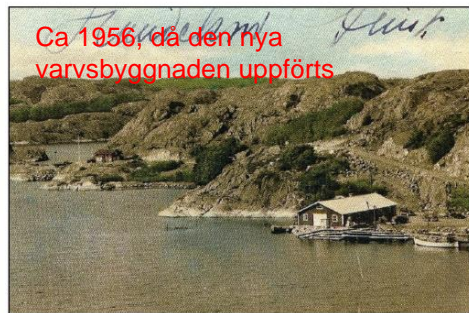
Tidigare har det funnits ett varv på platsen som byggdes på 1930-talet och då låg utmed berget i bakgrunden på första bilden, se **Figur 5** nedan. När vägen till Malön byggdes 1956 revs byggnaden och en ny varvshall byggdes på utfyllnad närmare vattnet, se färgfotot nedan. Från att ha varit ett reparationsvarv för stora båtar blev det nu bara fritidsbåtar som vinterförvarades och mindre reparationer utfördes. På 1970-talet såldes fastigheten till en sommargäst som sedermera rev byggnaden. Enligt information från ett beslut gällande strandskyddsdispens från Länsstyrelsen i Västra Götaland, daterat 2000-05-17, framgår det att varvsbyggnaderna stod kvar fram till början av 90-talet.

Varvet låg på Kämpås mellan Stättebrygga och Lilleström, där det idag finns en grusplan.

Figur 5. Bild som tillhandahållit av beställaren (Orust kommun) via Flatö-Malöns Hembygdsförening

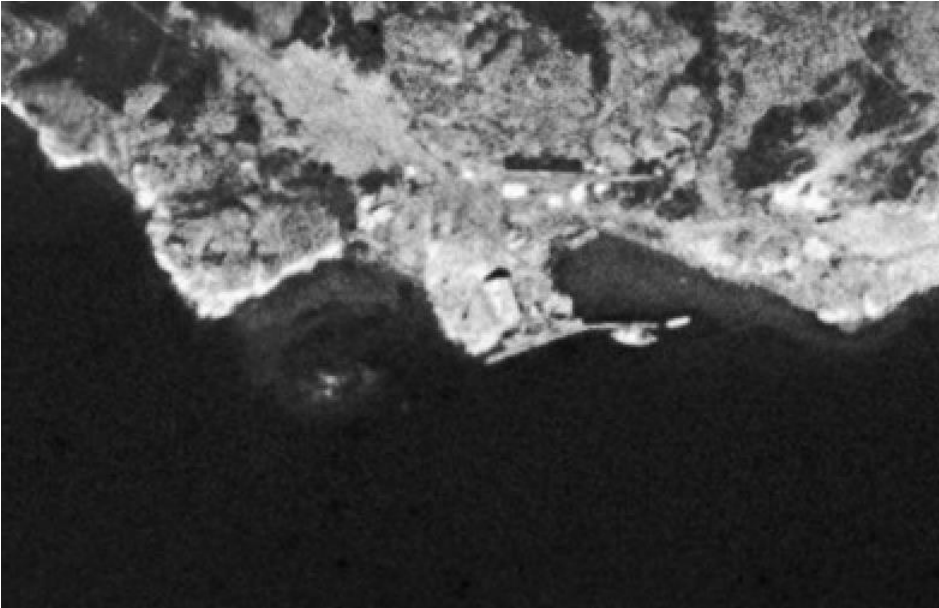
På flygbilder från 1960 samt 1975 syns varvet. På flygbild från 1975 syns det större varvet. En viss utfyllnad kan skönjas öster om byggnaden, se **Figur 6 och 7**.

Figur 6. Flygfoto från 1960. Källa: Lantmäteriet min karta

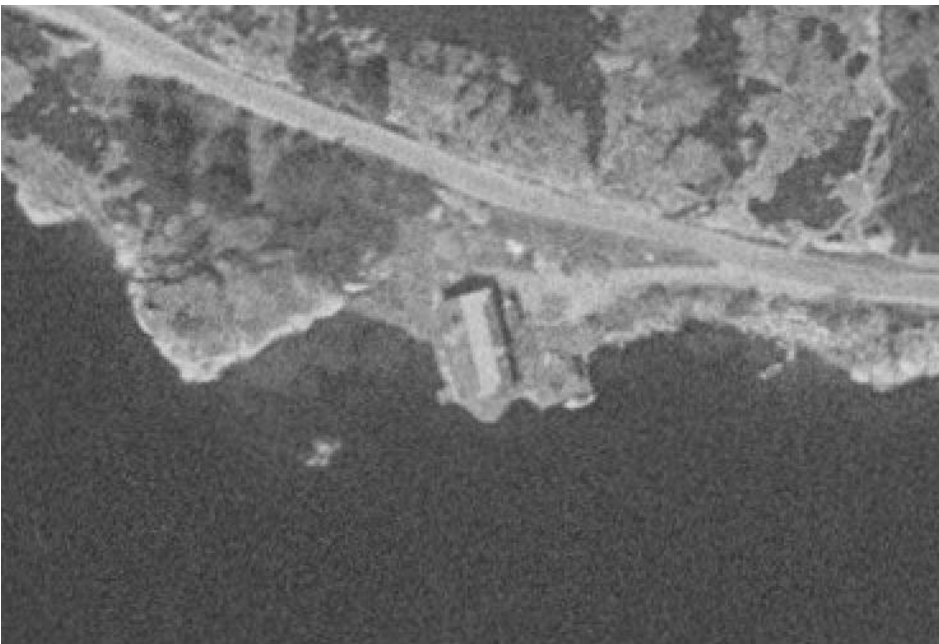
Figur 7. Flygfoto från 1975. Källa: Lantmäteriet min karta

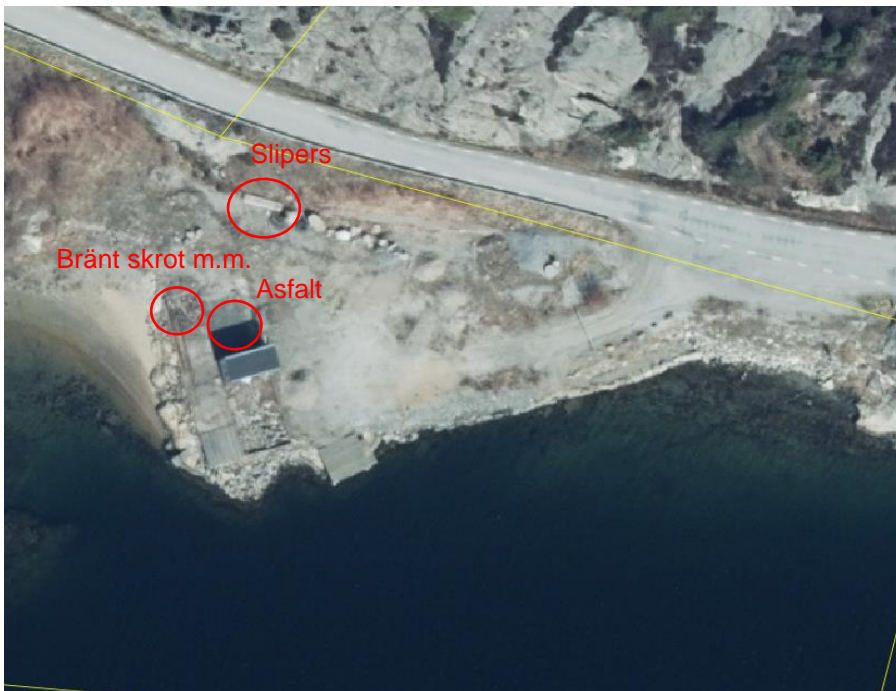
Ett platsbesök gjordes 29 augusti 2022. Vid platsbesöket kunde några mindre observationer kopplat till föroreningar göras. Bland annat kunde en mindre yta observeras, där skrot, trä m.m. brunnit. Strax intill detta område kunde även en mindre asfalterat yta observeras. Längs med fastighetens norra gräns kunde ett mindre upplag av slipers observeras. Träet bedömdes inte vara impregnerat, men det går inte att utesluta att materiel är av äldre karaktär, och därför svårt att urskilja någon impregnering, se **Figur 9, 10 och 11 nedan**.

Figur 9. Översiktsbild över observationer i samband med platsbesöket som eventuellt kan innebära en viss risk för föroreningar

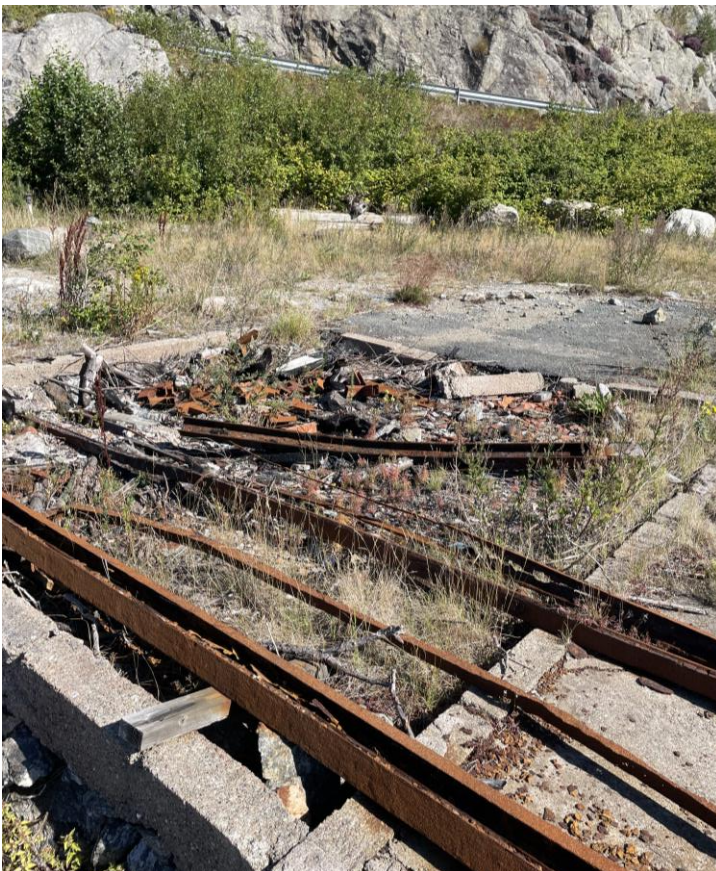
Figur 10. Bränt skrot, trä m.m. I bakgrunden syns den mindre asfaltsytan

En brand kan innebära föroreningar av t.ex. PFAS, om brandskum använts vid släckningsarbeten. Ytan där det brunnit bedöms dock som relativt liten (cirka 4 x 4 meter). Det har inte framkommit någon information om några släckningsarbeten eller liknande varför risken att PFAS finns i jorden bedöms som mycket liten.

Vid platsbesöket observerades en mindre yta där skrot, trä m.m. brunnit. Om brandskum använts vid eventuella släckningsarbeten går det inte att utesluta förekomst av PFAS. Dock har det inte framkommit någon information kring detta och sannolikt har inte brandskum använts vid släckningsarbete av en sådan mindre yta.

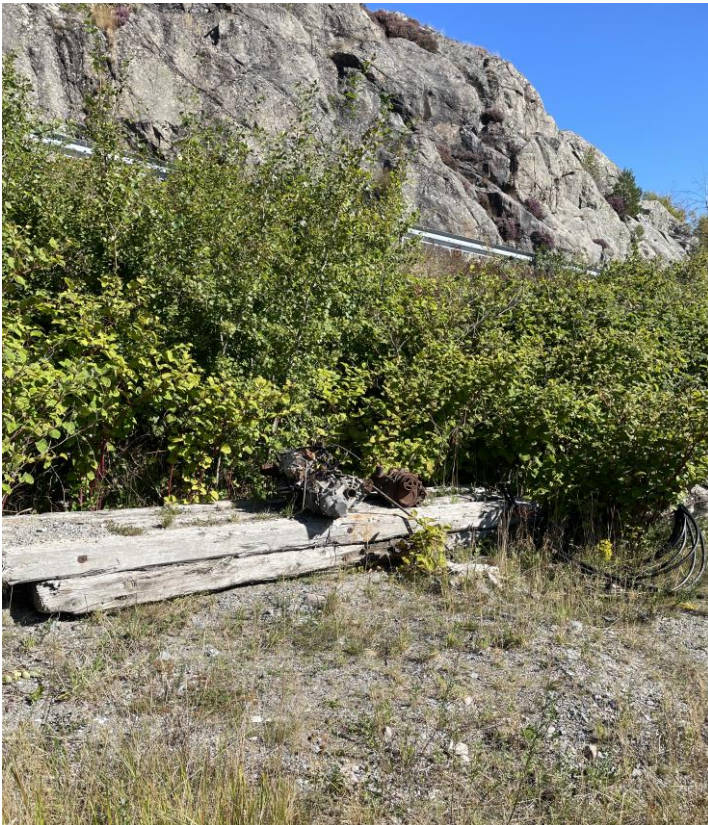
Figur 11. Foto av några slipers på norra delen av fastigheten

Slipers kan vara impregnerade med metaller (krom, koppar, arsenik) eller kreosot. Det fanns dock inga tydliga tecken på att träet var impregnerat.

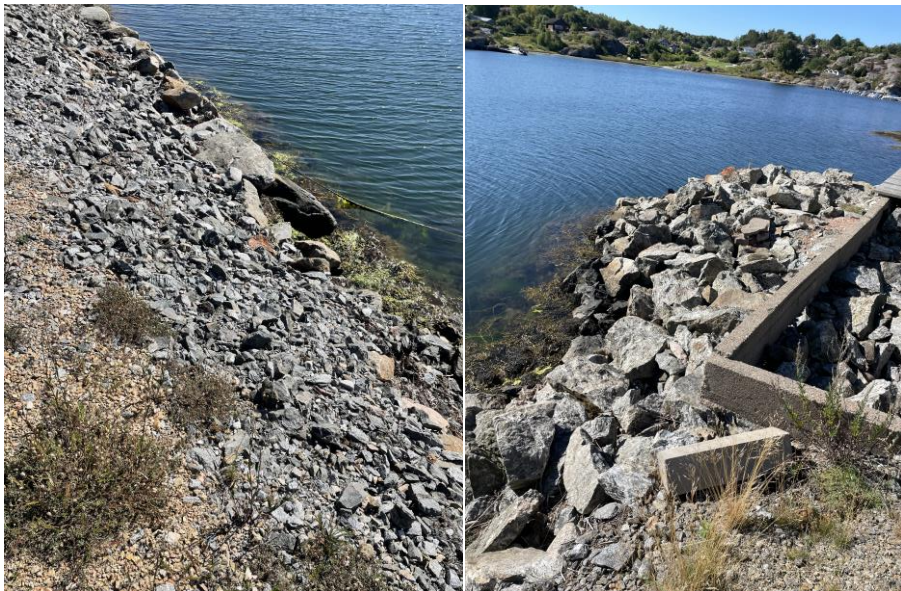
I samband med fältbesöket kunde utfyllnad med sprängsten samt bergkross noteras, **se Figur 12 och 13**.

Figur 12 och 13. Sprängsten och bergkross kunde noteras vid de delar av fastigheten som vetter mot havet

Informationen som framkommit vid förevarande historiska inventering har inte givit några tydliga indikationer om att markföroreningar förekommer på platsen. Det går däremot inte att utesluta att fyllnadsmassor som tillförts platsen kan vara förorenade. Enligt uppgift tillfördes fastigheten fyllnadsmassor i samband med att ett nytt båtvarv uppfördes. Dock förefaller, utifrån platsbesöket, större delen av fyllnadsmassorna på platsen utgöras av bergkross.

I det fall någon annan typ av verksamhet än ovanstående skulle vara aktuell som då innebär att människor kommer att vistas i större utsträckning på fastigheten (t.ex. bostäder) bör en miljöteknisk markundersökning utföras för att utreda eventuella risker. En miljöteknisk markundersökning/provtagning bör även utföras i det fall då misstanke om föroreningar uppstår i samband eventuella markarbeten på fastigheten, t.ex. grävarbeten, i syfte att undersöka och klassificera jordmassor. Den miljötekniska markundersökningen bör syfta till att utreda eventuellt föroreningsinnehåll i den ytliga delen av markytan. Provtagning och analys bör minst omfatta oljekolväten, tungmetaller och tennorganiska föreningar. Om det framkommer information om att brandskum kan ha använts vid eventuella släckningsarbeten, bör även PFAS analyseras.
