Historisk inventering

Orust Kila 1:72 i Orust kommun

Uppdrag	Historisk inventering Orust kommun
Uppdragsnummer	30046618
Kund	Orust kommun
Datum	2022-09-09
Upprättad av	Mark Björnfors
Kontrollerad av	Erika Hellström
Dokumentreferens	s:\se\location\got01\projekt\21314\30046618_historisk_inventering_orust\000\10_original\leverans\220908 historisk inventering orust.docx

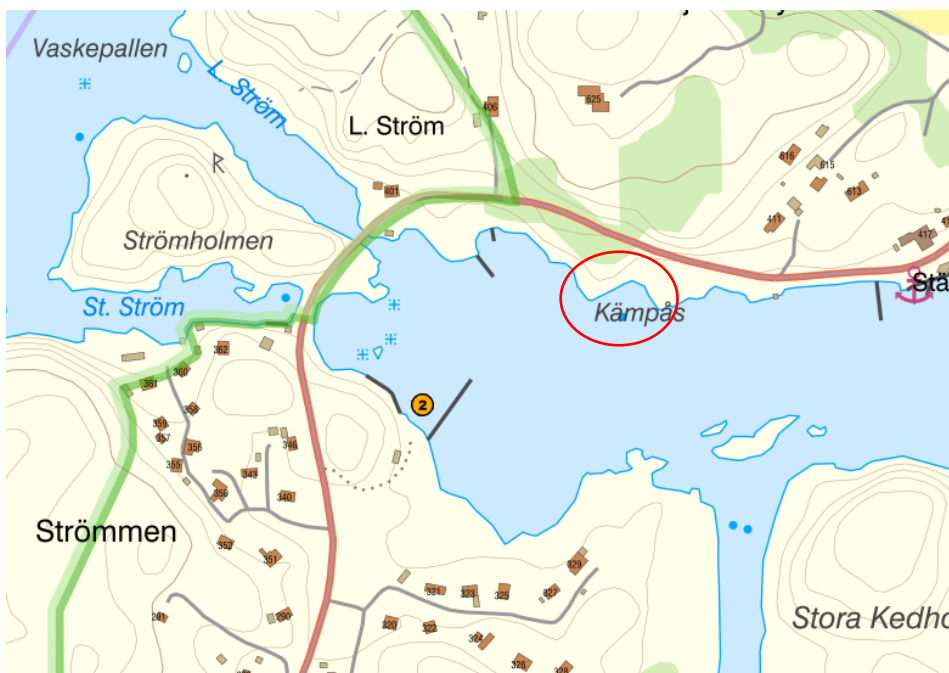
På aktuell fastighet finns inga registrerade objekt i Länsstyrelsens EBH-stöd (databas över potentiellt förorenade områden), se **Figur 8**. Närmsta inventerade objekt ligger cirka 200 m sydväst om aktuell fastighet. Den primära branschen är Hamnar – fritidsbåtshamn, båtupställningsplats och har tilldelats riskklass 2 – stor risk.

Figur 8. Utdrag ur Informationskartan Västra Götaland över aktuella potentiellt förorenade områden. Aktuell fastighet är markerad med rött

Det MIFO-objekt som finns identifierat, inventerat och registrerat på fastigheten söder om aktuellt undersökningsområde är på ett så pass stort avstånd (200 m) att det inte bedöms ha förorenat aktuellt undersökningsområde.
